拓洋搭載深海用音波探査装置の使用上の諸問題と 解決対策について —観測ノート—

穀田昇一 ・ 佐藤 繁 : 測量船 拓洋

Some Practical Problems and Solutions on the Survey Operation and Maintenance of
Continuous Seismic Profiling System on S/V TAKUYO. —A Survey Notes—

Shoichi Kokuta and Shigeru Sato
Survey Vessel TAKUYO

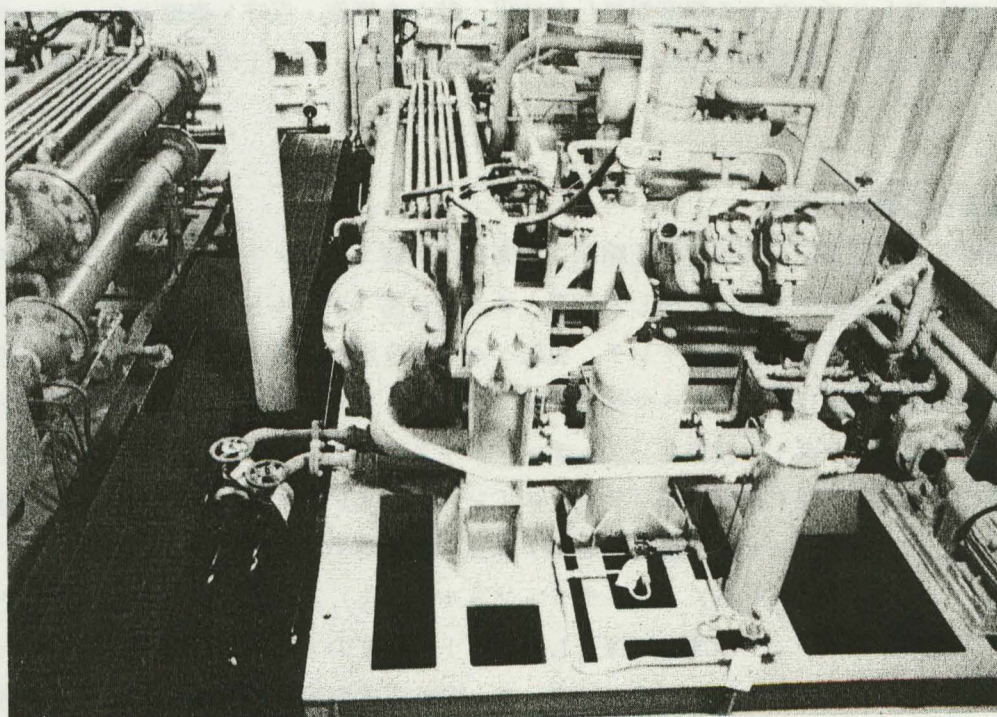
写真1 エアガン用コンプレッサー

この状態で1年間の使用を余儀なくされたが，1カ月後には甲板上に放出されるエアに混入していた霧状のドレンの油分で，付近の甲板をベトベトに汚す羽目になった。甲板長ほか関係者は甲板上の汚れ防止策を種

種講じたが、効果はなかった。一方、就役当初ピストンリング等のオイル回りの仕様が不具合で1日4～5ℓの潤滑油を消費したため、油分が多く、乳化したドレンがC P P室下にたまり、その上、コンプレッサーのドレン量が増加してくると、ローリングの大きいときにはプロペラシャフトにより巻き上げられ周りに飛び散るので、半年に1回は廃油処理業者によって処理する始末となった。

1年後のドック入りで、甲板上の緩衝箱を取り去り、コンプレッサ室内に新たに大型の緩衝セパレートボックス(1.5×1.0×0.7 m)を設けた。減圧されたエア分は室内に放出するように改造したため、減圧効果は著しく霧状のドレンは殆んどなくなった。しかし、このためC P P室下の船底ドレンが倍増することになり、(40日の行動で約3.0ト)この処理に新たな問題が生じた。

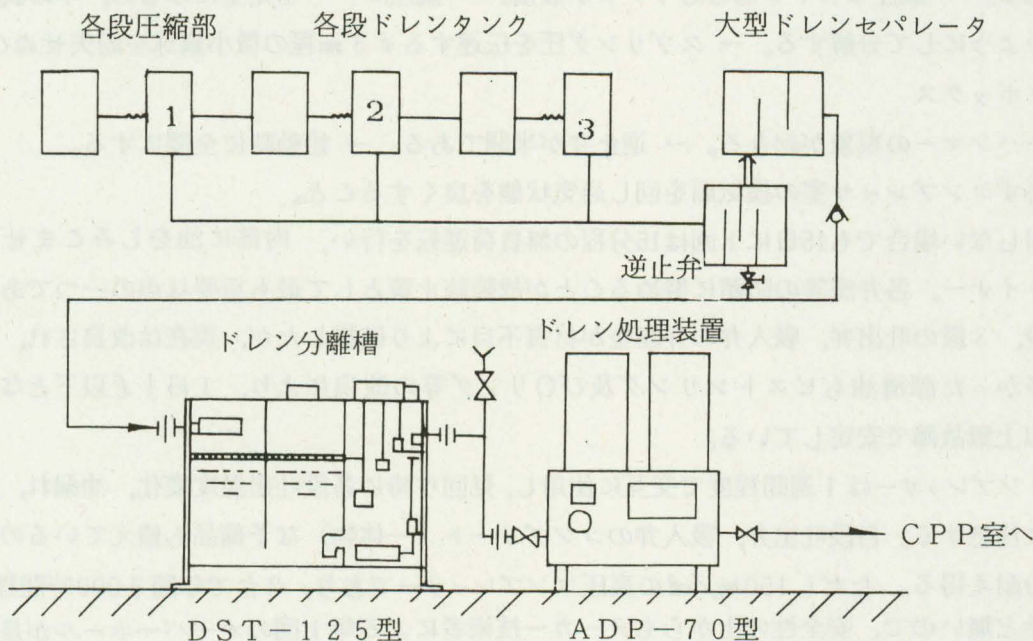
第1図 ドレン処理系統図

そこで昭和60年6月末に、乳化ドレンを分離処理するための大型ドレン処理装置を設置し、昭和60年5～6月に実施した第6回大陸棚調査で初めてこの装置を使用した。処理後のドレンは、1か月程過ぎるとやや薄い乳白色となり、若干の油分が認められるようになった。ドレン処理装置の仕組みは第1図の通りである。まず、大型セパレートボックスが減圧した1,600 PPMのドレンを分離槽である程度分離し、ここで、浮上油は吸着マットに吸着される。油分の少なくなった800 PPMのドレンを処理槽で、油分をフィルターエレメントに吸着し、5 PPM以下とする。

拓洋のコンプレッサーから出るドレンの実測量は最大約168ℓ/日であり、1ℓ中に0.16%の油分が含まれている。これは1,600 PPMに相当する。ドレン処理装置の性能は300 PPMのドレンを55,000ℓ処理して5 PPM以下におさえる仕様能力なので、分離槽で浮上油を取り去った後の油分が800 PPMとすると処理出来る量は $55,000 \ell \times 300 / 800 = 20,675 \ell$ 程度となる。フィルターエレメントの有効日数はこの値を1日のドレン排出量168ℓで割った値約120日とおもわれた。これは本船が一年間にコンプレッサーを使用する日数にほぼ相当する。しかし、コンプレッサーから排出される乳化したドレンは125ℓの分離槽では期待した程分離せず、コンプレッサー室内湿度が90%以上になることが多いので、ドレン量が増加し、フィルターエレメントの有効寿命はもっと短いと思われた。

フィルタエレメントの交換は、かなりの費用がかさむので、船舶管理室運航係長（黒沢官）の助言を得て、日本理化K K研究所よりエマルジョンブレイカーBE-200及びBE-210各試料の提供を受けた。昭和60年7~8月現在、この試料を分離槽に入れテストしたところ、10日間程のコンプレッサー運転であったが乳白色が消え、分離槽内のドレンが清澄になることを確認した。

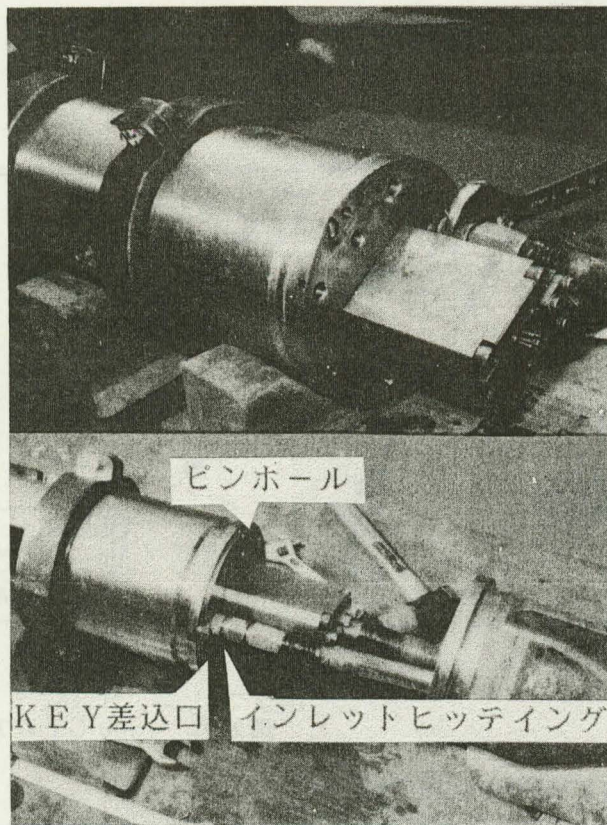
写真3 エアガン・フィン接合部

使用開始後40日程で、トップハウジングとフィンとの間のクランプが外れ、信号ケーブルも損傷する故障

が発生した。これは両者間の回転を防止するためのトップハウジング側の2本のダウエルピン（止め金具）が変形屈曲し、そのピンが結合するフィン側のピン孔も、また変形拡大していたためであった（写真3）。ボルト社がトップハウジング及びフィンの無償交換、改造するのに3か月程必要としたので、昭和59年度最初の大陸棚調査では設楽製作所の協力を得て応急的にガン曳航金具を作り使用した（写真4）。この金具はフィンが使用不能となったため第3図の曳航方式がとれず全く逆にトップハウジング側から直接曳航する方式でトップハウジングの吊り下げ用のネジ穴を利用し、曳航金具を取り付け、これにエアホース、信号ケーブルを固定する器具を付けてエアホース、信号ケーブルには直接テンションがかからないような仕様にしたものである。前述のような故障を考慮しステンレス製で頑丈に作った物だけに重く、組み立てに30分も要し、エアホース、ケーブルと曳航ワイヤー、取り込み用のロープの間に余裕がないため、それぞれの摩擦によってエアホースやケーブルを損傷する恐れがあったが、1か月程使用した。部分的に改良すれば長期間の使用にも耐え得ると考えられる。

昭和59年6月にボルト社から改良のトップハウジング及びフィンが届いた。ダウエルピンとピンホールの強度不足が原因であったので、この部分をKEYと呼称するサイコロ状の特殊鋼（ $2 \times 2 \times 1$ cm）をトップハウジングとフィン側の同形の切り込みに差し込んで固定し、かつ、トップハウジングとフィンをかん合する改造となった。

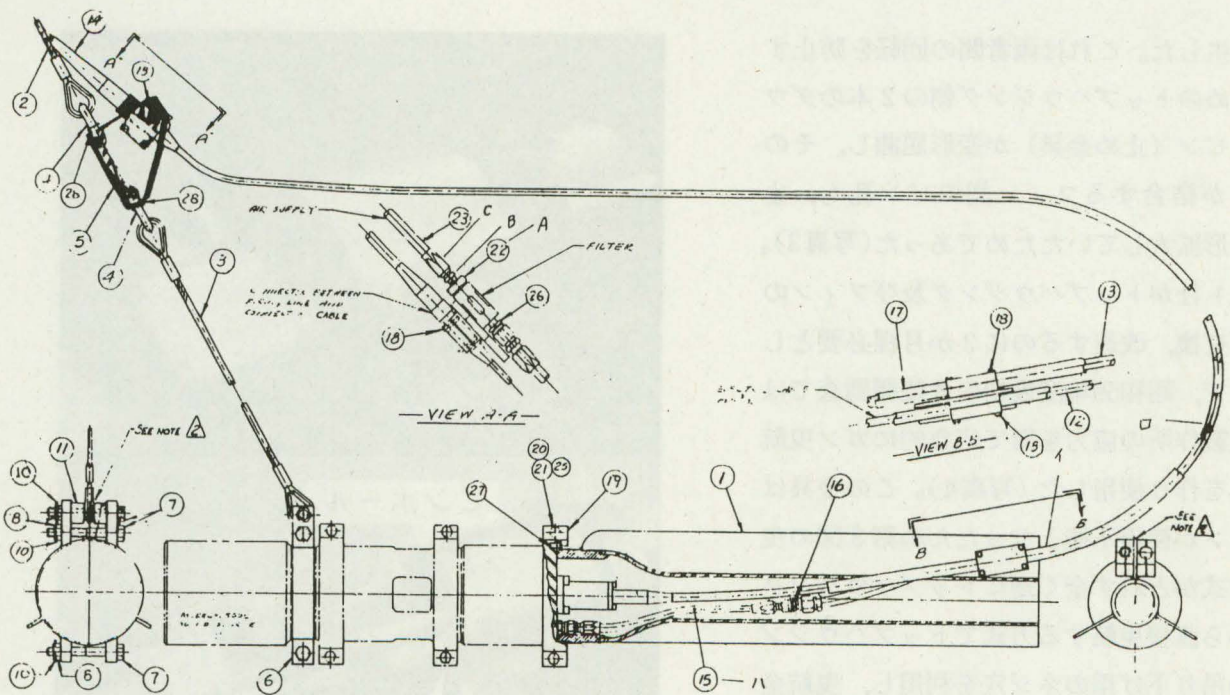
第3図 1500 CTエアガン構成図

- フィンと信号ケーブルの固定金具のネジ（第3図の18）が曳航中にゆるみ、脱落する事故が続き、固定金具を更にインシュロックで固縛する等の処置をしていたが、この原因は、エアホース側のネジがゆるまないことから、エアホースは内部エア圧で膨張するため、金具全体を外に押す力が働いてネジの摩擦力が強くなっていると推察し、信号ケーブルの固定部分にも同様の力が加わるように弾性の強いウレタン樹脂で固定金具内径よりやや大きめに付着して固定するように改良するとともに、ネジ止めの際、固定金具をフィンに密着固定させるように、4本のネジに均等な力が加わるよう配慮してからこのネジの脱落はなくなった。

改造点としては水中分岐部内に屈曲・伸縮力が伝わらないように、分岐部からガン側50cmは電話の受話器コードのようなカーリング仕様とし、分岐部内はウレタン樹脂で水密を保つとともにガン側の外側30cm程をウレタン樹脂でテーパ状に固定させ屈曲力を緩衝させるようにした。この改造ケーブルを第1回大規模調査で使用した結果1週間程度で2組とも断線した。断線箇所は第3図のイ、ロ、ハの部分であった。この部分を船上、及び沖縄入港時に応急修理したが、やはり10数時間で断線した。余談であるがこの時使用した水密粘着テープ（SAテープ米国製）は圧力がかかるほど水密粘着を増す性質のもので、WESTPACのCTD用アーマードケーブルのキック時の修理に応用した結果、水深4500mまで良好であり、他の海中機器の修理の必須常備品である。

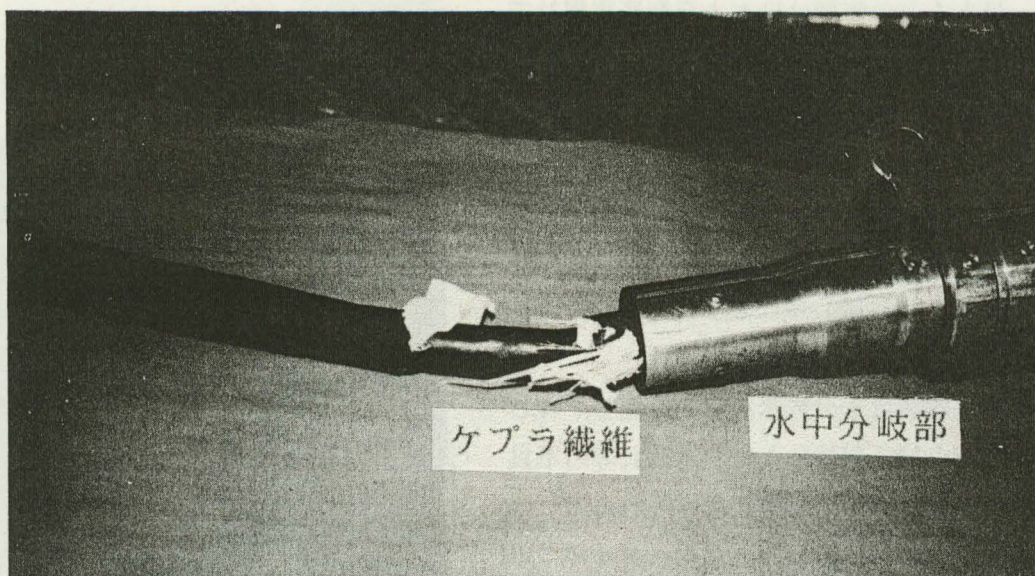
写真6 エアガン曳航ケーブルの損傷

この新曳航ケーブル(No.1)は以前のものとは比べると軽くなり、昭和60年の第6回大陸棚調査にかけて延べ120日間使用された。その間、前述したエアガンクランプリング脱落によるコネクタ部の損傷を始め、時化やエアガンの回転運動によってエアホースがガン本体と接触、擦傷して、エア漏れを生じる等の故障が起きたが、船上での修理が可能だった。昭和60年6月に発生した曳航ケーブルの断線は水中分岐部の付け根付近(写真6)でテンションメンバーのケブラ繊維が50cmの長さで損傷しており、最もダメージを受けた根元の部分が切れ、信号ケーブルが断線した。後日のメーカーによる断線原因調査の結果は、断線部分の内部シースとケブラ繊維内に生ずる摩擦によりケブラ繊維が屈曲疲労し切断したものとほぼ断定され(ケブラ繊維は非常に軽く抗張力性は鋼と同等の強さがあるが摩擦熱に弱いのが欠点)、この部分の修理は不能となった。

これまでのトラブルやその対応について、昭和60年11月を目途とし以下の仕様について検討を進めている。(イ)曳航ケーブルは250日(2年間)以上の耐久性を持たせる。(ロ)曳航ケーブルには瞬間的に2トン程度の張力がかかることが判明したのでケブラ繊維の強度をこれに耐える仕様とする(2トン=ピアノ線強度250kg×8本が切断面から算定)。(ハ)最も屈曲運動の多い水中分岐部から船上側1mの部分ゴム製の緩衝物で密着

保護し、屈曲を分散させるとともに内部シース等の介在物はなるべく摩擦力が少なくなる様にする。(二)水中分岐部、船上分岐部のステンレス製金具は、強度は十分と判断されるので肉厚は出来るだけ薄くし、軽量にする。(三)今までの仕様でも単一的な張力には十分耐え得るので水中分岐部より船上側のケーブル本体径を2.5mm細くして軽量化し柔軟性を持たせる。(四)水中分岐部内をコネクタタイプとし船上で交換修理を可能とする。

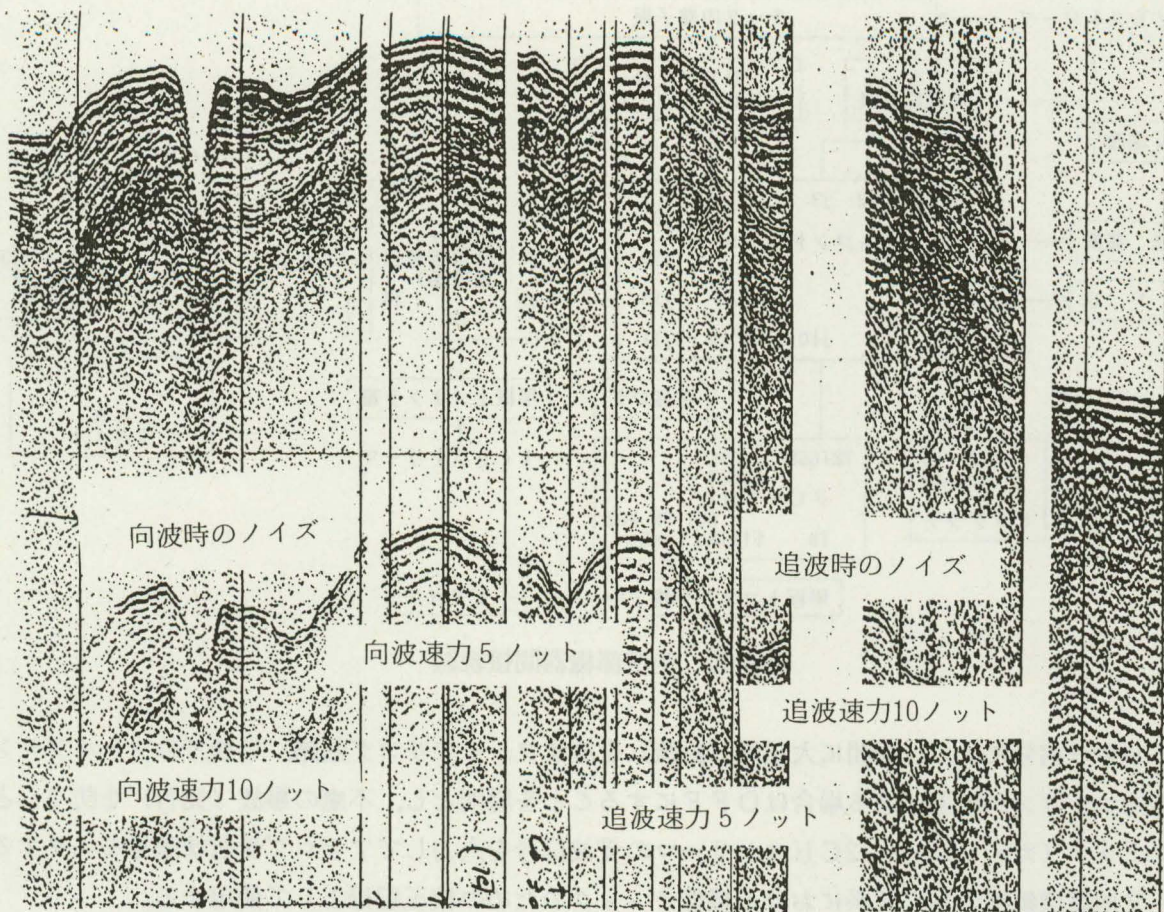
第5図 音波探査記録(昭和60年4月 機器テスト) 風速SE/12 m)

第5図は、昭和60年4月の機器テストに於けるアナログ記録である。この様に、海上模様が風速6 mを超える（白波が立つ）状態で追波になると海底からの反射波に重なって、走行ノイズとは異質のノイズが発生するが、向波の時は発生していない。追波時のノイズは第5図でも見られるように船速4～5ノットでは出る割合が少なく、5ノットを超えると急激に増加し9～10ノットで最大になる。更に船速を増し12ノット程になると、若干減少する傾向が見られる。このノイズの主要周波数を帯域フィルタを変化させて調べたところ30～40Hzである。エアガン反射波の主要周波数帯と重複するため、受信部のフィルタでカットすることは不可能なので、何度か受波部側でノイズの発生防止策を試行してみた。追波ノイズの原因は、追波時は波の進行速度が船速より速く、波に揺られて、ストリーマ全体がゆるんで蛇行し伸縮を繰り返すため、ストリーマ内部で50個の受波素子群が移動することにより発生するのではないかと考えた。

防止策としてストリーマを沈めるため、ストリーマケーブルに厚さ3 mm、長さ20 cmの鉛を抵抗が少なくなるよう、ケーブル径（径15 mm）に合わせて30 cm間隔に10枚巻きつけたり、ストリーマ尾部にシーアンカー効果を狙い径15 mmのダブルロープを取りつけてデータを記録したが、状況は好転せず逆効果になることが多く、今のところ有効策はない。逆効果になったのは、鉛板やロープを取りつけたことにより、振動等の作用があったのだろう。この追波ノイズの除去は、音波探査調査に於ける今後の最重要課題であり、早急に発生メカニズムを解明し有効策を見いだしたい。ストリーマを改良するとともにデータのデジタル化を図り、ソフトウェア処理による除去を検討する必要がある。
