# 拓洋搭載3センサプロトン磁力計 (PMM-100) の現状と 経緯について —観測ノート—

穀田昇一 ・ 林田政和 : 測量船 拓洋

On the Present State and Troubles of the Three Sensors Type  
Proton Magnetometer (PMM-100) on S/V TAKUYO - A Survey Notes -

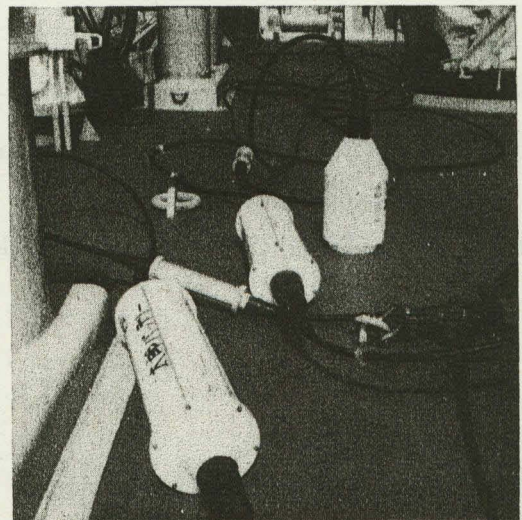
写真1. 曳航部

(手前からバッテリー、アンプ、センサ)

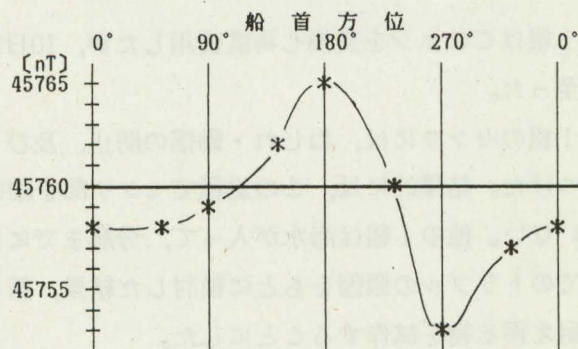
バリンジャー型で比較した結果では、船体中心から300 mで第1図のような結果が得られ、 $\pm 5$  nT (最大値) 程度の影響を受けるようである。後日、3 センサ型が安定した値を得られるようになれば、ケーブル長の異なるセンサにより比較して、各方向特性の影響が測定出来るはずである。3 センサ型のばらつきの原因究明のため、大陸棚調査室に第1回及び4、5回の調査における2センサの記録がとれている、夜間の地磁気変化(静穏時)のデータ検討を依頼した。比較検討の結果、全てのデータに5~6 nTのばらつきがみられ、時には10 nT以上の時もあった。このことから測定値の大きなばらつきは、ケーブル交換によって生じた現象ではなく測定方式の問題である事が推定された。

第1図 「拓洋」船体磁気測定結果  
(バリンジャー型プロトン磁力計による。)  
S 60. 4. 14 実施  
34° 25'.0N 137° 50'.0E  
船体中心からセンサーまでの距離約300 m

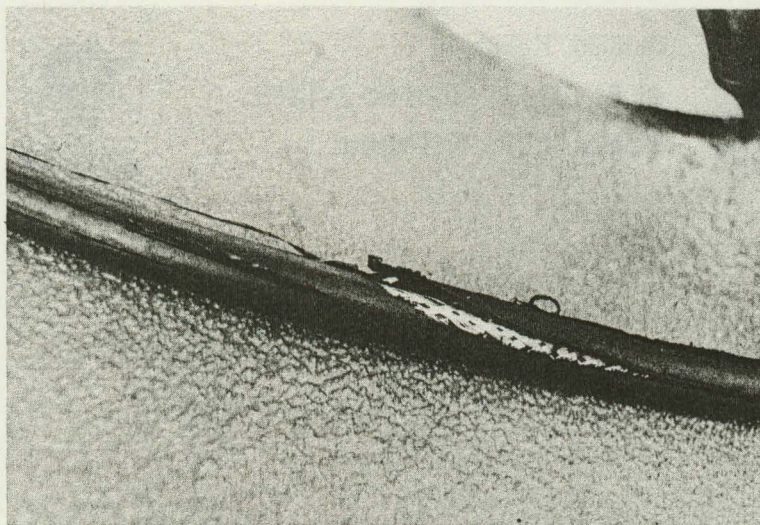
本船就役以来、曳航物はサメによると思われる裂傷被害が、12cHストリーマケーブル1回、1cHストリーマケーブル1回、バリンジャー型プロトン磁力計ケーブル3回、3センサ型同ケーブル2回（写真3）と続出し、3センサ型のセンサ部（直径20cm、長さ40cm）が噛みつかれたときは、数ヶ所に長さ10cm、深さ7mm程度の咬傷ができ、その中にサメの歯のかけらが発見されたほどであった。

写真3. サメによる咬傷（曳航ケーブル）

機械的、電気的な面からの検討はかなりされているが、今のところ有効な手段が無いのが現状であるとの事であった。なお、プロトン磁力計センサに噛みついたサメは、歯の鑑定の結果、海洋の表面近くに多い青ザメと判明した。（今でもこの歯は、大陸棚調査室で保存されている）

(4) サメによるケーブルの被害が多いので、対策を検討する必要がある。
