## 由良川河口域流況調査

山崎哲也, 渡辺健志, 田賀 傑 : 第八管区海上保安本部海洋情報部海洋調査課

### Current observations at the mouth of Yura river

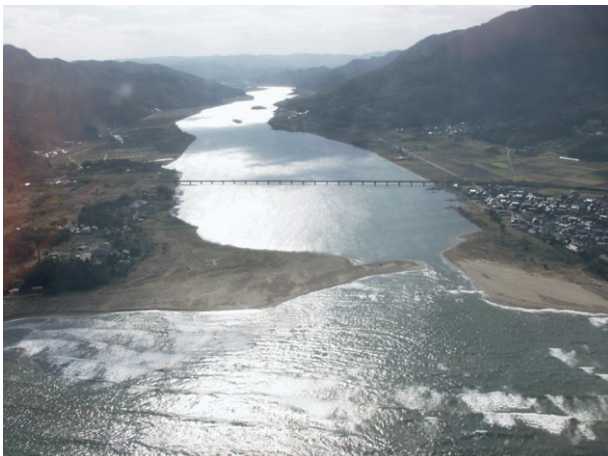
写真1 由良川河口  
Photo.1 The mouth of Yura river.

写真1からも由良川の河口は狭く（平成16年7月調査でおよそ90m），そこを渡ろうとして起きた事故である。そこで、河川水の影響下にある河口域の流況及び河川水の勢力範囲を調査し、漂流予測のための基礎資料を得ることとした。

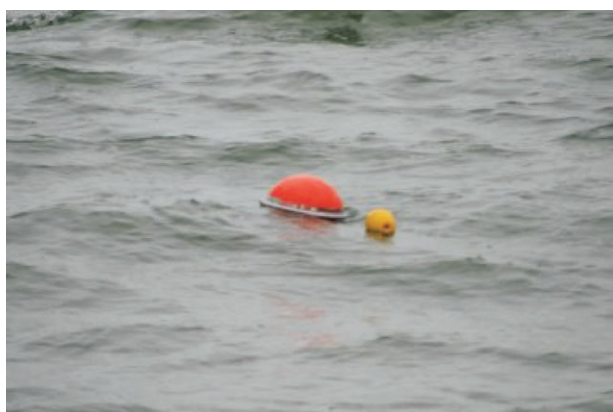
写真2 漂流中のブイ  
 Photo.2 Observation by Drift buoy.

河口西岸から漂流ブイを放流した. 写真2は漂流観測中のブイの様である.

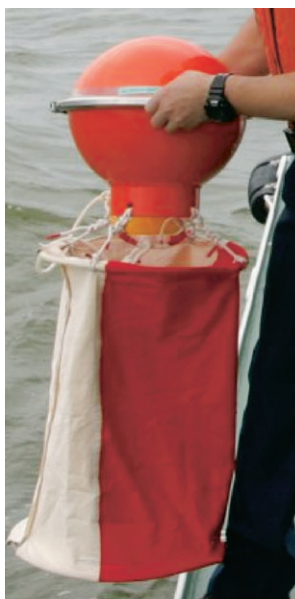
写真3 漂流ブイ  
Photo.3 Drift buoy.

写真3のとおり、漂流ブイにドローグを装着し漂流させた(断面積比0.14で、漂流予測計算ではおおよそ救命胴衣未着用者の係数)。

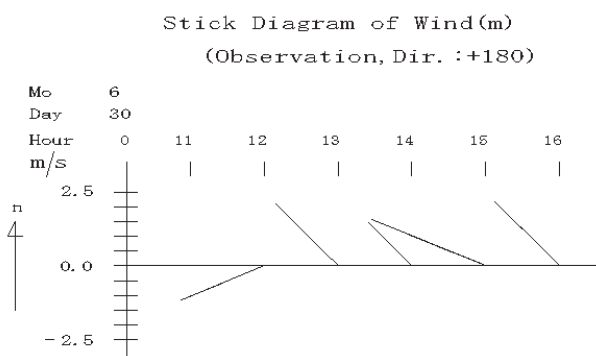
第5図 風向, 風速(平成16年6月30日)  
Fig.5 Stick Diagram of Wind (June 30, 2004).

(2) 平成16年6月30日調査(調査日前の数日間降水あり, 風は第5図参照)

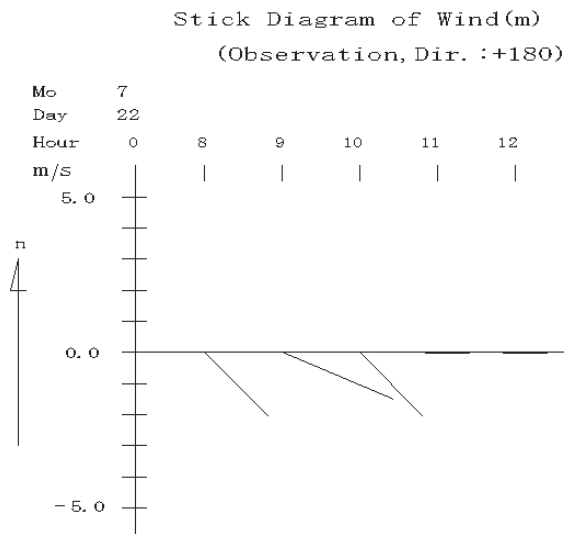
第10図 風向, 風速 (平成16年7月22日)  
Fig.10 Stick Diagram of Wind(July 22, 2004).

(4) 平成16年7月22日観測 (調査日の前数日間降水なし, 風は第10図参照)

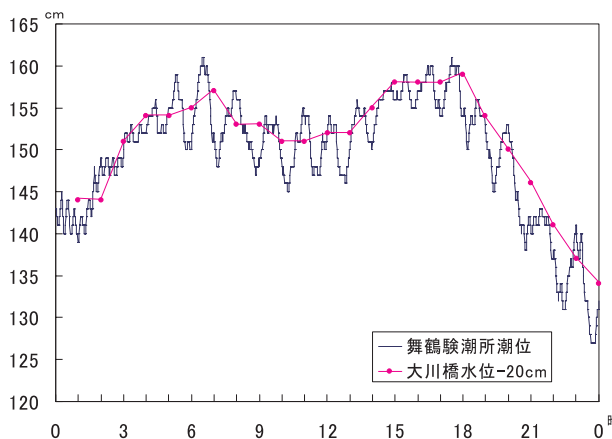
第17図 大川橋水位データ (平成16年 7月22日)  
Fig.17 Data of water level at the Okawabashi (July 22, 2004).

また、観測当初大川橋水位観測所（河口から約7 km上流）のデータが高い時に流量が増し流速が早くなると考えていたが、舞鶴験潮所のデータと比較（第17図）したところ潮汐による昇降運動がみられたことから、この昇降が河口の流速にどう影響しているかも併せて調査する必要がある。
