拓洋搭載深海用音波探査装置の使用上の諸問題と 解決対策について —観測ノート—

穀田昇一 ・ 佐藤 繁 : 測量船 拓洋

Some Practical Problems and Solutions on the Survey Operation and Maintenance of
Continuous Seismic Profiling System on S/V TAKUYO. —A Survey Notes—

Shoichi Kokuta and Shigeru Sato
Survey Vessel TAKUYO

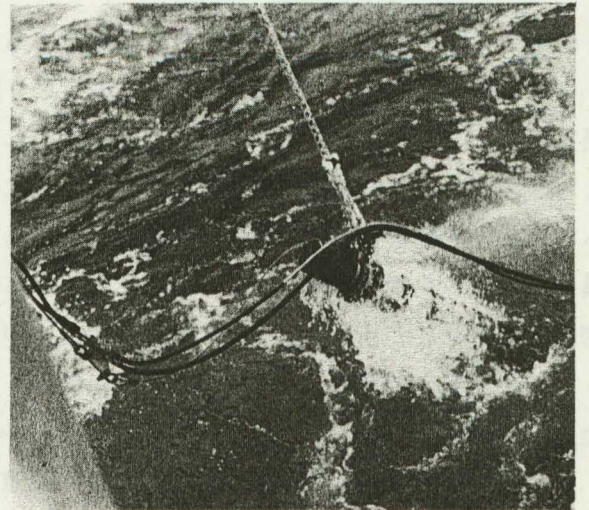
写真5 エアガン海中投入 ケーブルはボルト社製

第1回大陸棚調査の特注ケーブルのトラブル発生時に至急購入したボルト社製曳航ケーブルは、現在まで延べ50日ほど使用実績があり、エアホースやコネクタ損傷等があったが致命的な故障は発生していない。長所としては、軽量なこと、部分品ごとの交換修理が可能なこと。短所として、エアホース、信号ケーブルに直接張力がかからないようワイヤーにたるみを持たせ固縛する処置等、常時点検保守が必要なこと、フィン内でエアホースが径の細いものと連結しているためガンの衝撃で生ずる振動でこのコネクタとフィン内部が連打し、緩み、折損によるエア漏れが多発すること等が挙げられる。

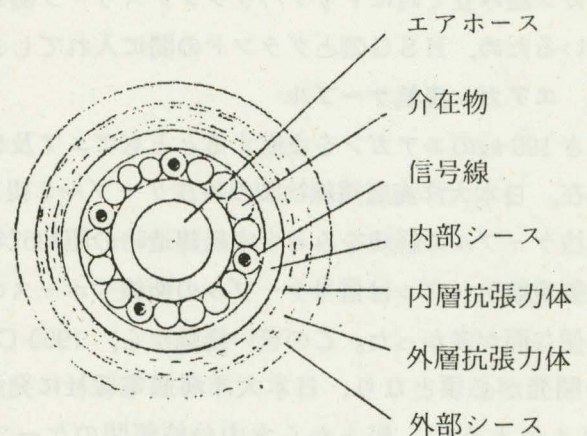
第4図 エアガン曳航ケーブル(日海製)断面図

特注ケーブルの経緯をみると本船建造時の昭和57年頃、昭洋で使用されていた1900CTエアガン用のボルト社製曳航ケーブルは信号ケーブルの断線やホースのエア漏れが続発しており、形状的にも曳航操作や保守に不便な面が多かった。この苦い経験から、1900CTより大型の1500CTエアガンに適應する曳航ケーブルの開発が必須となり、日本大洋海底電線社に発注された。製作されたエアガン曳航ケーブルの形状は、写真4のように、船上から水中分岐部間のケーブルの断面は第4図に示す通り、内部に信号ケーブルとエアホースを封入し、外側は張力を持たせるためにケブラ繊維を二重に編んだ一体構造になっている。これに対して、張力の余りかからない水中分岐部からエアガン間はエアホースと信号ケーブルが個別に分岐している。就役直後の機器テストで初めて使用したところ、数時間で信号ケーブルが断線した。帰港後のメーカーによる断線診断（信号を入力して時間差を測定する方法やX線診断がある）で断線箇所は水中分岐部内と分岐部からガン側15cmと判明した。ガンの衝撃波や曳航抵抗でこの部分が連続して屈曲することが推定され、第1回の大規模調査に間に合うよう早急に補償改造を指示した。

結果、断線故障は起きなかった。原仕様のケーブルは手動で屈曲回転させると数十回で銅線がキンク状となり断線することが判明した。このようなことから昭和58年度末にこれまでのノウハウを基にした新曳航ケーブル2組を補償で再製作した。改良点としては次のようなものである。

<No.2ケーブル>(イ)水中分岐部よりガン側に更に分岐部を設け、フィン内及びその付近で起きた断線故障にはケーブルを簡単に取り替えられる仕様とする。
